Das Mosaik "Muse der Kunst" am Haus Schiffbauerdamm 5 in Berlin-Mitte ist 1892/93 zur Bewerbung des nebenliegenden "Theaters am Schiffbauerdamm" (heute "Berliner Ensemble") an der Fassade angebracht worden.

Auf der Grundlage einer Untersuchung, wurde eine Kartierung durchgeführt und ein Schadenskatalog erstellt. In Absprache mit dem Landesdenkmalamt wurde die Restaurierung, die von Juni bis September 1999 stattgefunden hat, konzipiert. Die ausgeführten Maßnahmen sind in einer Dokumentation beschrieben.

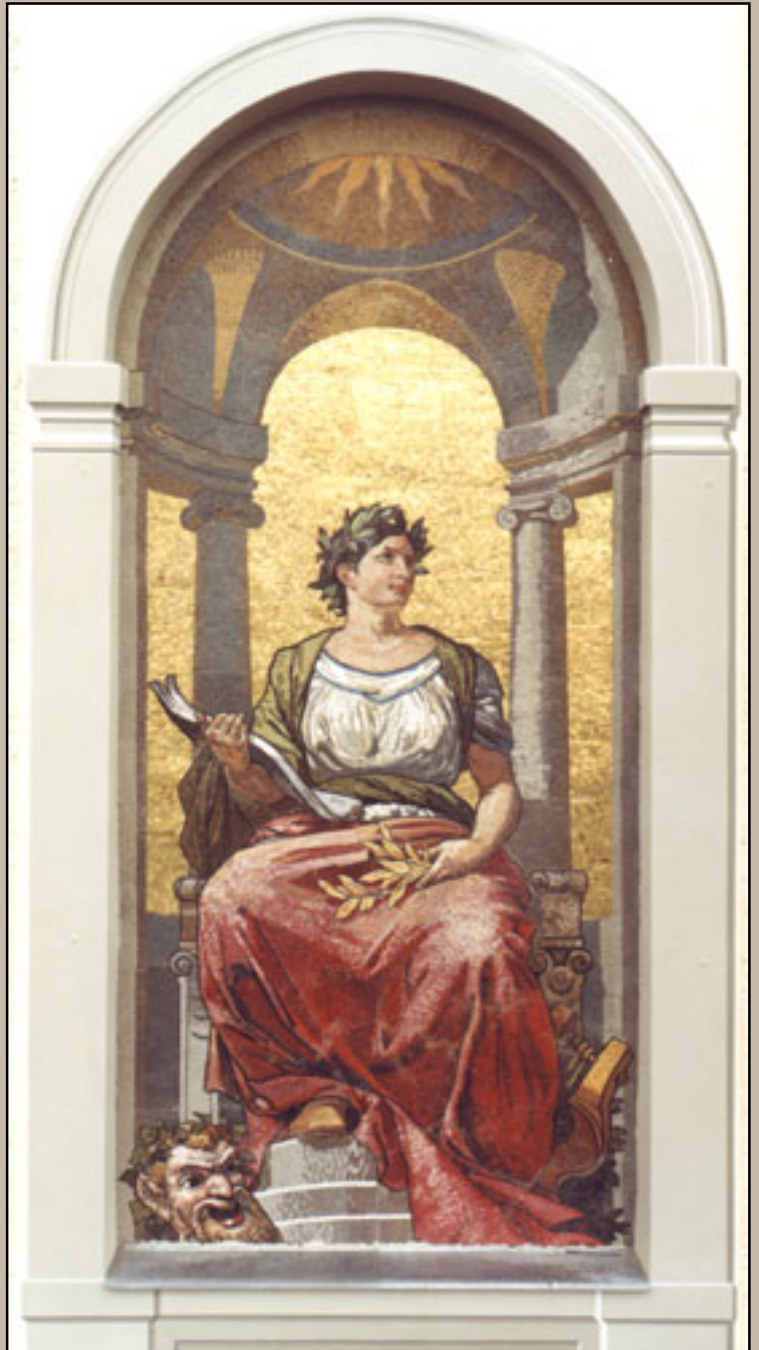
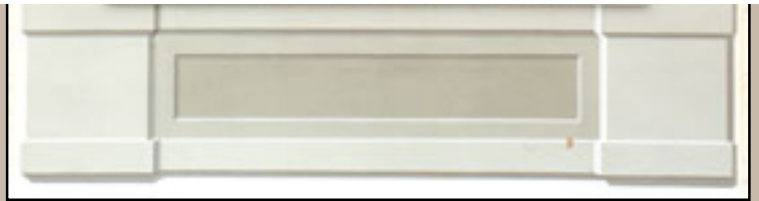
Das über Jahrzehnte vermauerte Smalten(Glas)-Mosaik wies bei seiner Wiederentdeckung 1997 erhebliche Fehlstellen auf. Zu dem wurden Risse im Setzmörtel, Ablösung des Setzmörtels, Hohlstellen, großflächiger Verlust von Deckgläsern der Goldsmalten, verwitterte Smalten und grobe Verschmutzungen festgestellt.

Schadenskartierung des Mosaiks vor Restaurierung und Endzustand im September 1999 mit aufgemalter Stuckrahmung

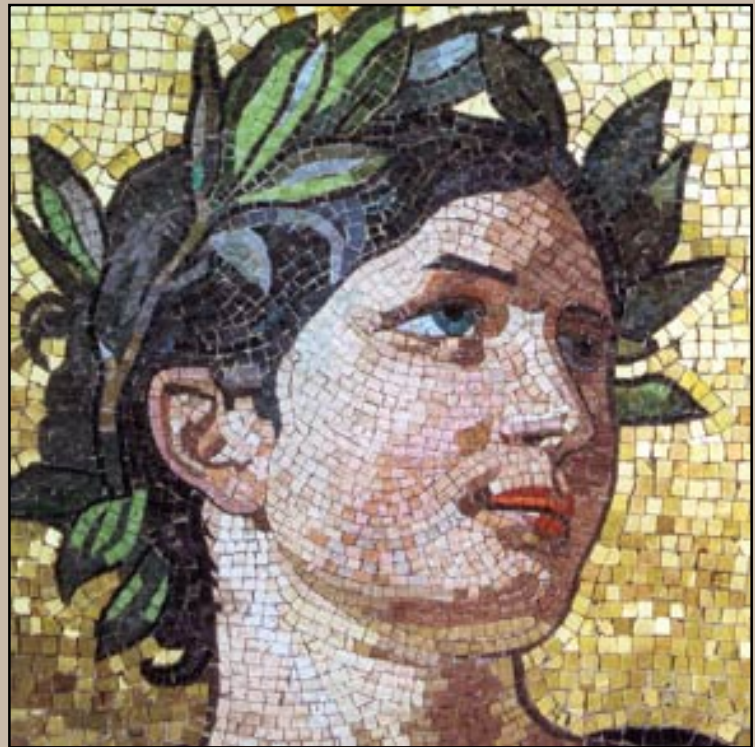
Rekonstruktion der Fehlstelle am Kopf der Muse

Einen größeren Raum nimmt dabei die musive, also im Material originalgetreue Schließung der Fehlstellen ein. Es wird auf die besondere Problematik und die ethischen Besonderheiten bei der Bearbeitung von Fehlstellen im Mosaik eingegangen und es werden verschiedene Möglichkeiten aus der Restaurierungsgeschichte aufgezeigt. Zur bekannten Problematik des Verlustes von Deckgläsern der Goldsmalten werden die Ergebnisse naturwissenschaftlicher Untersuchung vorgestellt, sowie eine Methode, Goldsmalten zu restaurieren, ohne diese austauschen zu müssen.

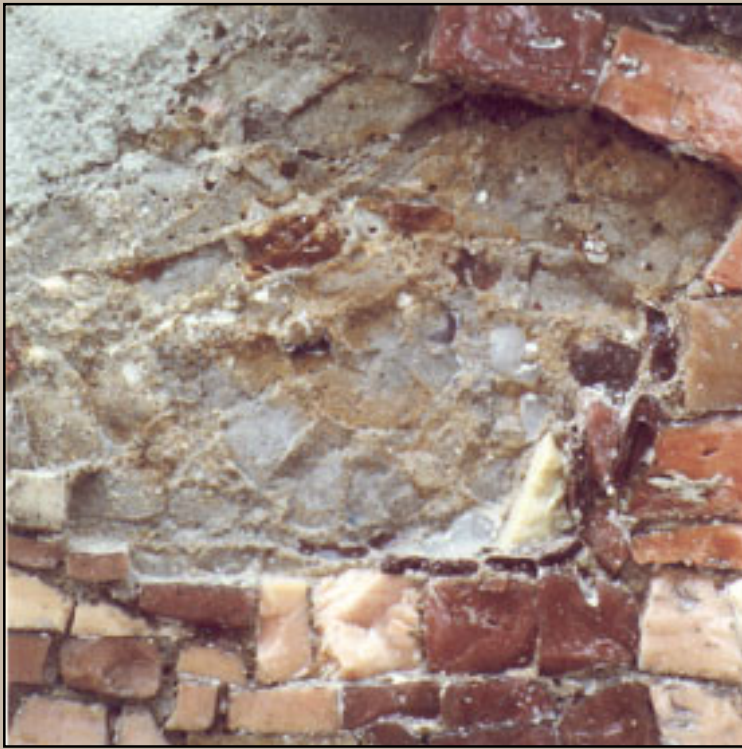
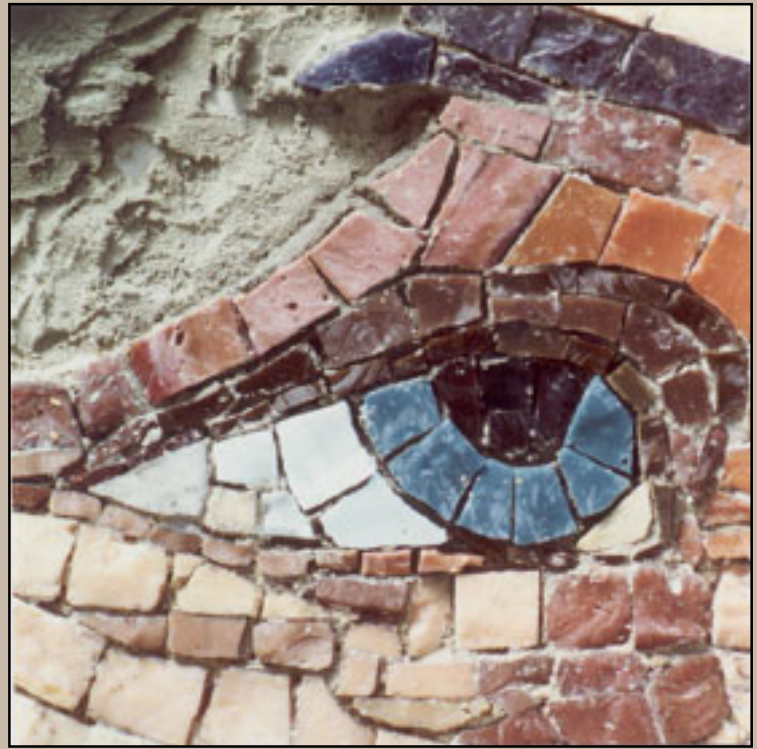
Rekonstruktion des rechten Auges der Muse im Detail
